WYCENA WARTOŚCI RUCHOMOŚCI

Przedmiot wyceny: Przyczepa AUTO SAN D – 47A
/dane identyfikujące/ Lemiesz zgarniający

Data oględzin: 14.02.2023r.

Miejsce oględzin: Damnica ul. Witosa
ogłędziny w obecności
przedstawiciela zamawiającego

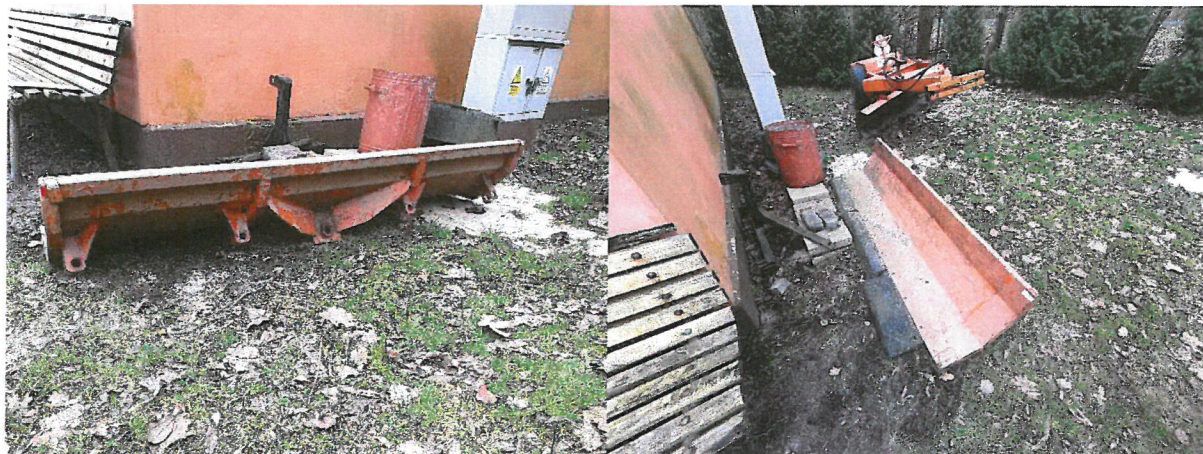
6.1. Lemiesz zgarniający

Uwagi: stan techniczny dobry; wymiary według pomiaru z natury: 40 x 215 cm

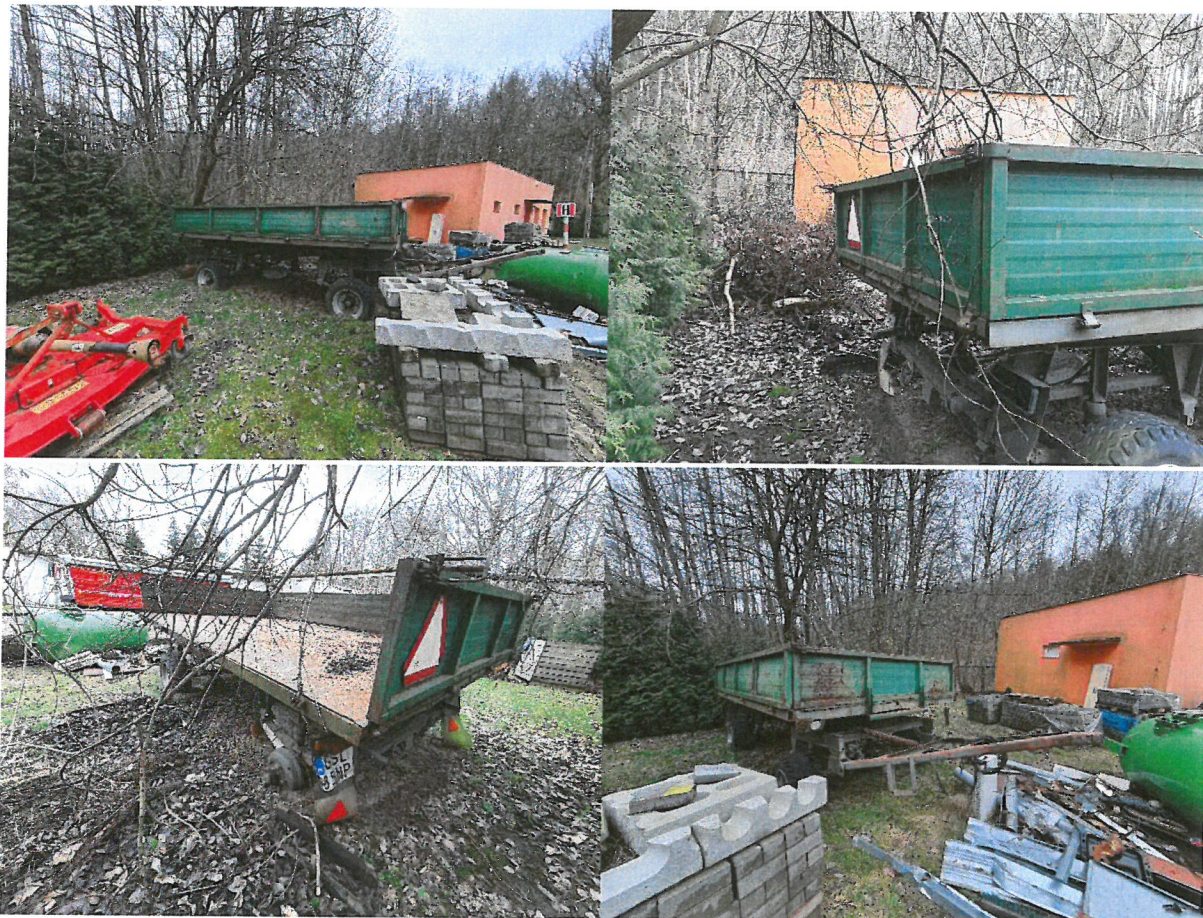
6.2. Przyczepa Auto San D – 47A

Rok produkcji 1980. Przyczepa jest zarejestrowana, posiada aktualne badania techniczne, tylną tablicę rejestracyjną – można ją używać na drogach publicznych. Pojazd posiada aktualną polisę ubezpieczenia OC. Przyczepa nie eksploatowana od dłuższego czasu (ponad 4 lata), brak lewej burty, widoczne ogniska korozji. Numer identyfikacyjny trwale wykonany na ramie pojazdu – nie znaleziono. Stan techniczny przyczepy dostateczny.

Stan techniczny: w dostatecznym stanie: środek wykorzystywany zgodnie z przeznaczeniem, widoczne ubytki;
może wymagać remontu
